# Morfopedologia e fragilidade ambiental nos setores de fundos de vale da área periurbana da cidade de Marechal Cândido Rondon - Paraná

## Morphopedology and environmental fragility in the valley bottom in the periurban area of Marechal Candido Rondon city - Parana

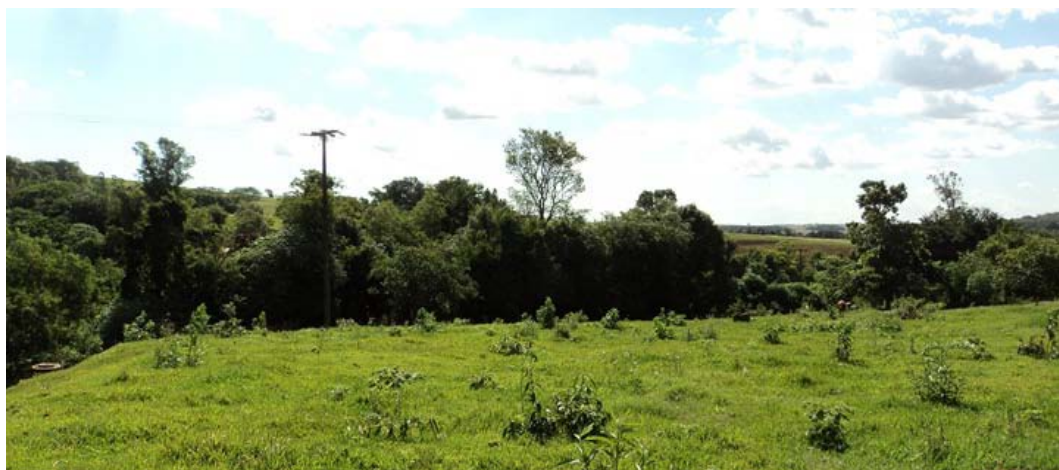
**Figura 7.** Fundo de vale ocupado por mata ciliar e pastagem

As áreas de pastagens, quando encontradas sobre vertentes predominantemente planas, com matas ciliares situadas a jusante, conforme se verifica no referido ambiente de estudo (Figura 7), contribuem para a preservação da dinâmica hidrológica do córrego. Essa contribuição, atribuída às pastagens, pode ocorrer no sentido de conter o impacto das águas concentradas no perímetro urbano, impedindo que ocorra a erosão e/ou a deposição de material no leito do córrego.

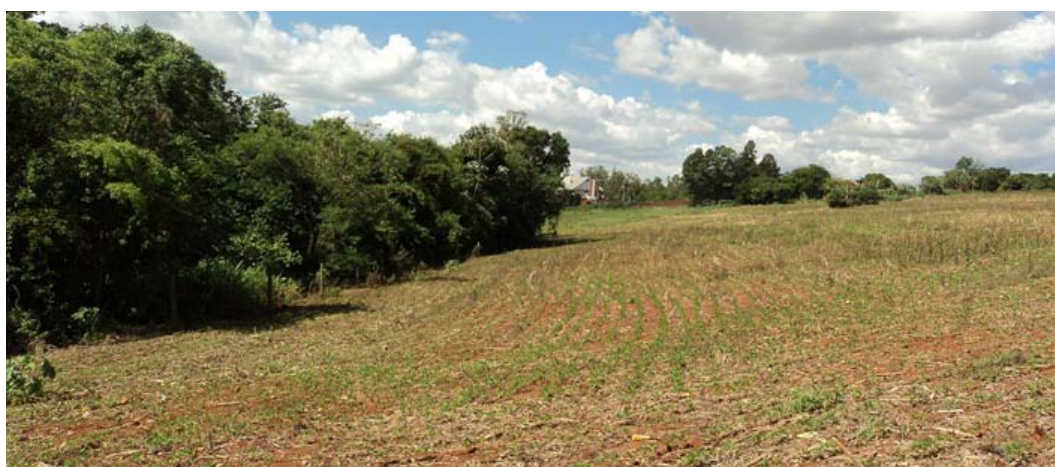
**Figura 8.** Fundo de vale ocupado por mata ciliar e cultivo de milho

Nesses locais, mesmo ocorrendo declividades menos acentuadas e solos de média estabilidade, a fragilidade emergente é considerada média, devido à proximidade das culturas temporárias aos córregos, onde naturalmente se evidenciam matas ciliares de 10 a 15 metros (Figura 8).

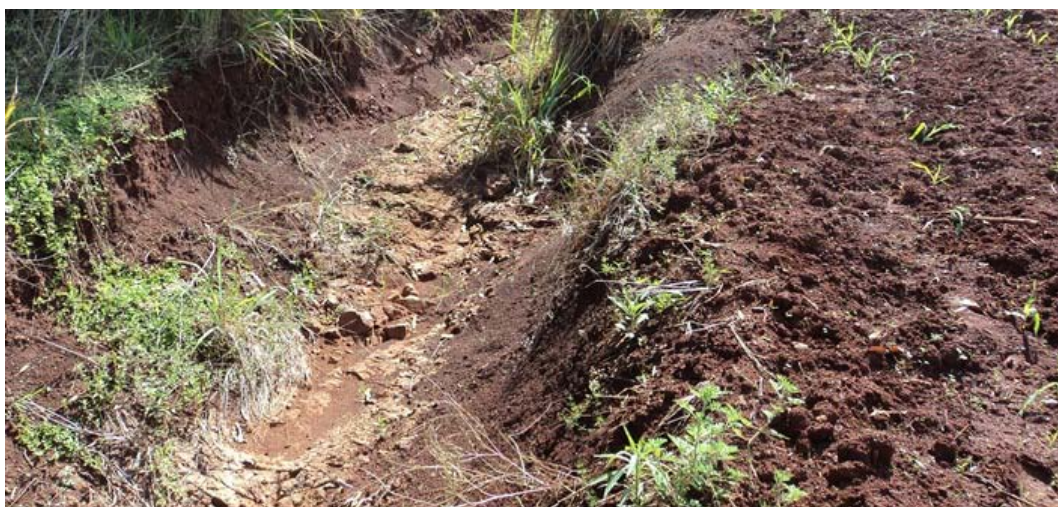
**Figura 9.** Processo erosivo linear em área de cultura temporária no setor de fundo de vale
